MEDITERRANEAN SHIPPING COMPANY

DR15-20

Lima, 21 de setiembre de 2020

Referencia: Reclamo por daños a la unidad Reefer SZLU9163594 durante las operaciones de embarque de la nave MSC KATYA R. v. NQ006R.

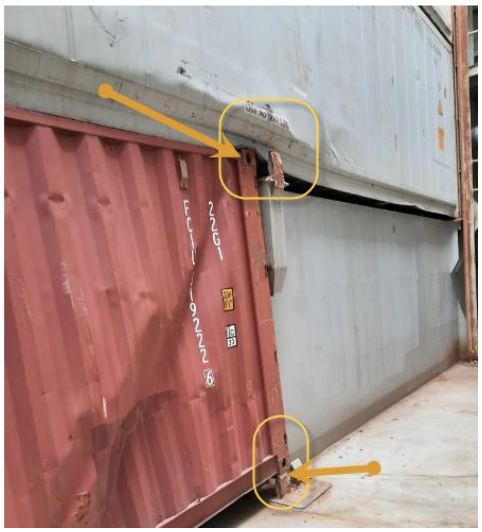
b) Que, fuimos informados por nuestros pares en MSC Rotterdam que la unidad de la referencia presentó daños estructurales, como abolladuras, a su descarga en el Puerto de Rotterdam; tal como se evidencia en el *Damage Report* emitido por Hutchinson Ports, la unidad Reefer presenta abolladuras en la zona frontal inferior **(ANEXO – 1)**

c) Que, como se puede apreciar en las imágenes que procedemos a adjuntar **(ANEXO-2),** Terminales Portuarios Euroandinos cometió una negligencia al momento del embarque, pues el daño que presenta la unidad Reefer SZLU9163594 ha sido producido por un error de estiba de la unidad FCIU3192226 ubicada en la parte inferior de esta, dado que el *corner fitting* de la unidad FCIU3192226 no calzó en la estructura de la nave.

d) Que, producto de dichos daños, con fecha 14 de setiembre del presente, nuestros pares nos informaron que el costo de reparación de dicha unidad asciende a la suma de <u>EUR12,874.38 euros.</u> **(ANEXO-3)**
